#### 芯片的识别

该勘误表适用于意法半导体的STM32F101xC/D/E基本型和STM32F103xC/D/E增强型大容量系列中的Z版本芯片。该芯片系列集成了ARM™ 32位Cortex®-M3内核，本文中也包含内核的勘误信息(详见第一章)。

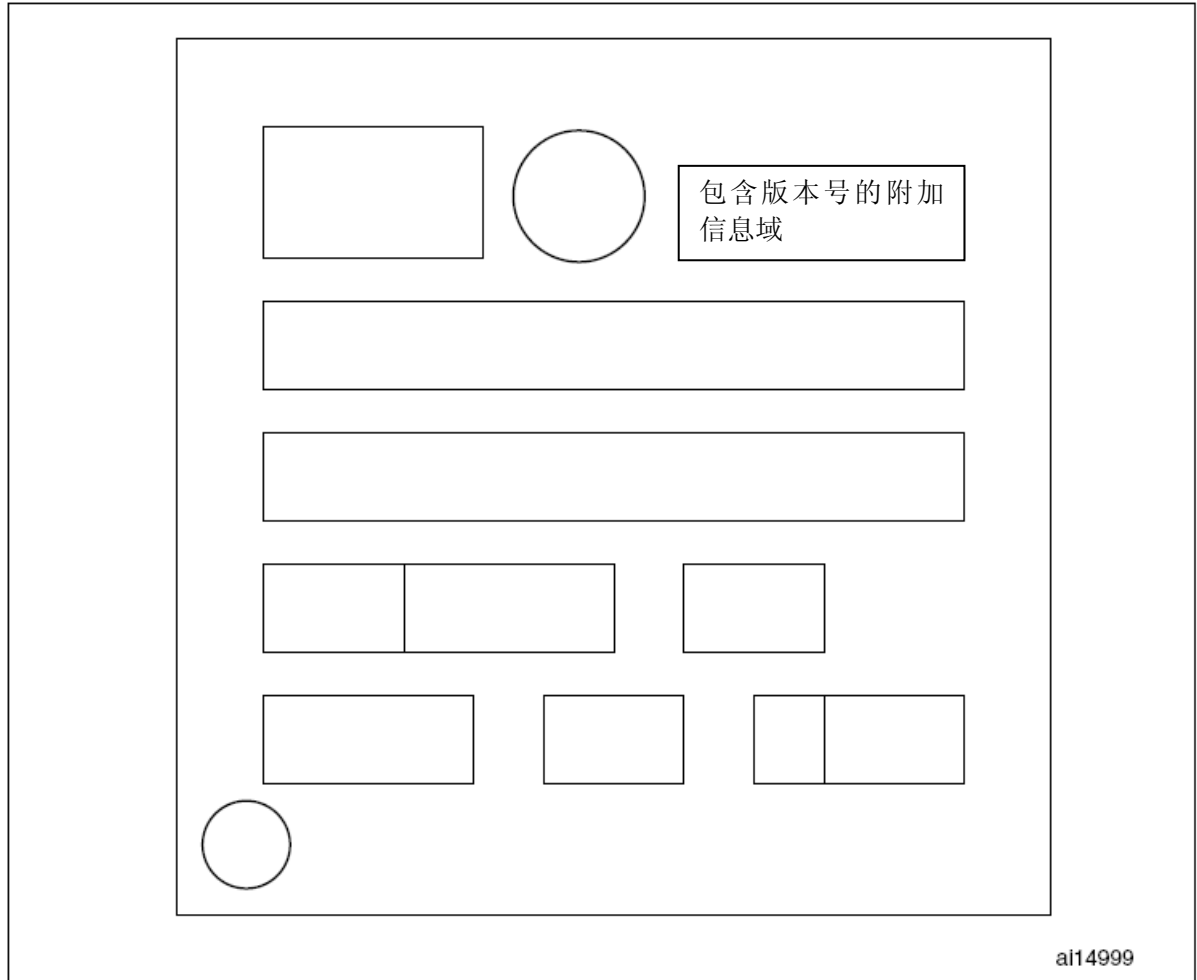
图1 LFBGA144 封装的正面俯视图

图1到图6分别只显示了LFBGA144、LFBGA100、WLCSP64、LQFP144、LQFP100和LQFP64这六种不同封装的芯片上版本标志的记号。
