STM32F105xx和 STM32F107xx 勘误手册

STM32F105xx和STM32F107xx版本Z 互联型产品的使用限制

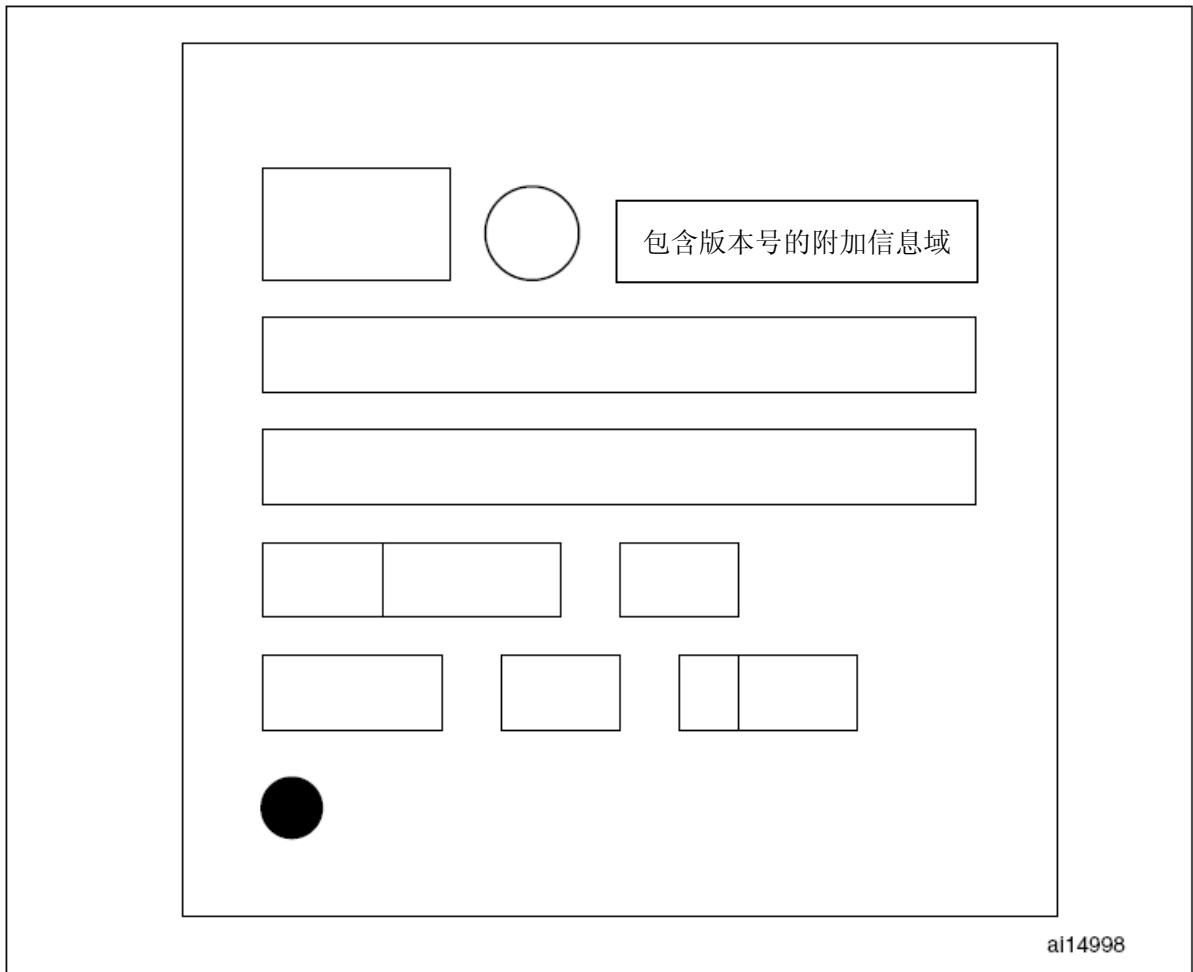
图1 LQFP100 封装的正面俯视图

图1到图2分别显示了LQFP100和LQFP64这两种不同封装的芯片上版本标志的记号。

1. DBGMCU_IDCODE寄存器中REV_ID位指明芯片的版本号(关于版本号的详情，参见[STM32F10xxx参考手册](#))
2. 关于在不同芯片封装上识别版本号，请参考[附录A：产品上版本号标示](#)。
